**Condições de mobilidade e acessibilidade para cadeirantes: estudo de caso no campus da universidade de Santa cruz do Sul – UNISC****Conditions of mobility and accessibility for wheelchair users: a case study on the campus of the University of Santa Cruz do Sul - UNISC**

**Anelise Schmitz**

**Jéssica da Silveira**

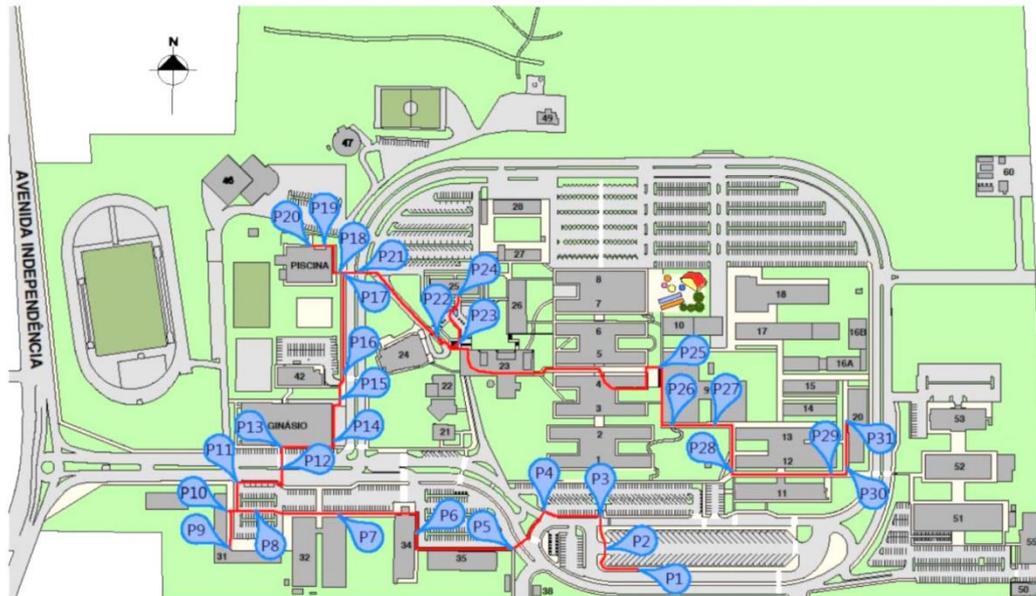
Fig. 3 Locais demarcados no Campus durante o passeio acompanhado “A”

O início do passeio acompanhado “A” aconteceu no ponto de embarque e desembarque de transporte coletivo, indicando já o primeiro ponto de problemas na rota pelo marcador denominado P1 na figura 3. Como a topografia do Campus da UNISC é bastante acidentada, a ocorrência de rampas e escadarias se torna frequente. Em relação às rampas, foram verificadas as inclinações longitudinal e transversal, dimensões da rampa, guia de balizamento e corrimão, onde a maior parte se encontra em desacordo com a norma.

No caso das escadas, constatou-se que as ligações internas existentes entre os Blocos 1 a 8 da Figura 3, são intransponíveis por um usuário de cadeira de rodas, visto que todas essas ligações são feitas somente com a utilização de escadas. A inexistência de rampas que interliguem estes Blocos se torna um dos maiores agravantes, visto que estão localizados na parte central, e, próximo a eles, se localizam as principais áreas de uso comum.

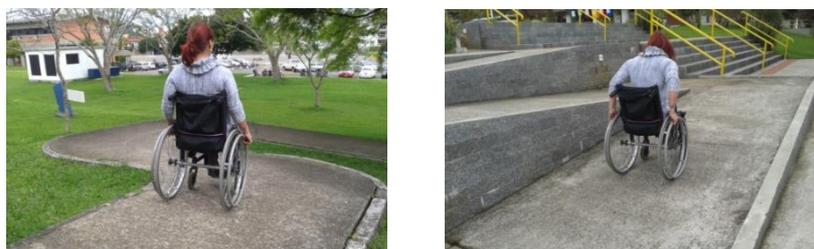
Fig. 4 Exemplo de duas rampas analisadas durante o passeio acompanhado

De um modo geral, pode-se constatar que, das onze rampas existentes no trajeto do passeio acompanhado “A”, nenhuma delas está totalmente de acordo com as exigências estabelecidas pela NBR 9050, ou seja, todas as rampas que a aluna precisa passar para chegar ao destino desejado apresentam, pelo menos, um indicador de acessibilidade em desacordo com a norma vigente.

Em cinco das onze rampas analisadas no trajeto, a inclinação longitudinal ultrapassa 8,33%, que é o valor máximo estabelecido por norma para uma rota acessível. Algumas delas compõem os únicos acessos para que a Aluna A consiga chegar ao local desejado. Verificou-se que, nove das onze rampas estudadas, não possuem guia de balizamento, nenhuma possui corrimão com duas alturas em ambos os lados e guarda corpo associado, e, quando possuem, está incorreto ou incompleto. Na Figura 4 pode ser visualizada duas rampas que não possuem tais acessórios de acessibilidade.

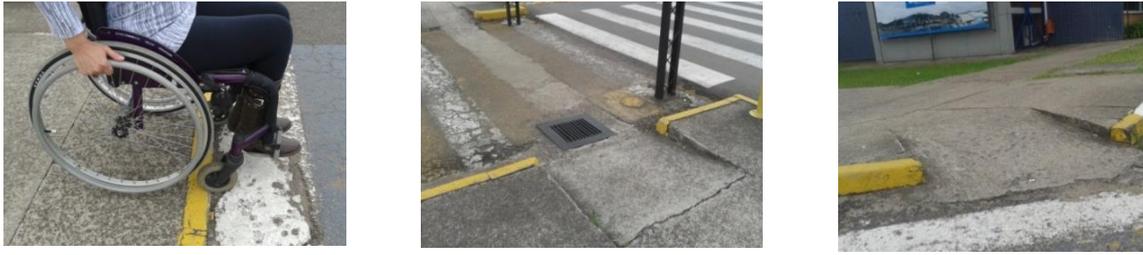
Fig. 5 Rebaixamentos de calçadas

A respeito dos rebaixamentos de calçada, pode-se constatar que dos sete rebaixamentos existentes no trajeto do passeio acompanhado “A”, nenhum deles está totalmente de acordo com as exigências estabelecidas pela NBR 9050. Em quatro dos sete rebaixamentos analisados, as inclinações excedem a máxima permitida de 8,33%, além de não possuírem abas laterais com projeção horizontal mínima de 0,50m, compondo planos inclinados de acomodação, a Figura 5 demonstra alguns dos rebaixamentos inadequados.

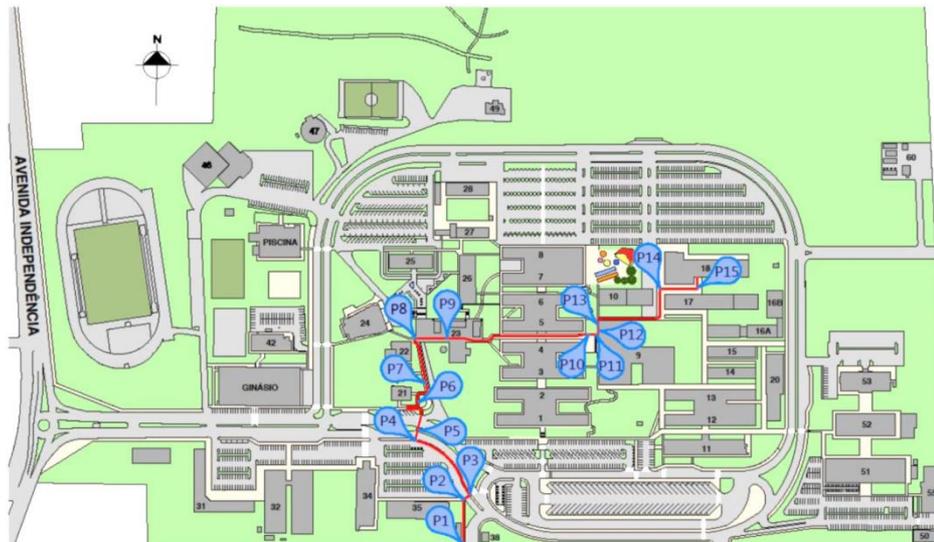
Fig 7 Mapeamento dos pontos registrados durante o passeio “B”

O passeio “B” teve como ponto inicial, o portão lateral da Universidade. Seguidamente, o trajeto foi composto por trechos que puderam contemplar a rota habitual frequentada. Na figura 8, por exemplo, a cadeirante precisa vencer três desníveis, medindo 2,5cm de altura cada, para só então conseguir acessar a Universidade. Mesmo quando utiliza cadeira de rodas motorizada, conferindo grandes dificuldades ao deslocamento.

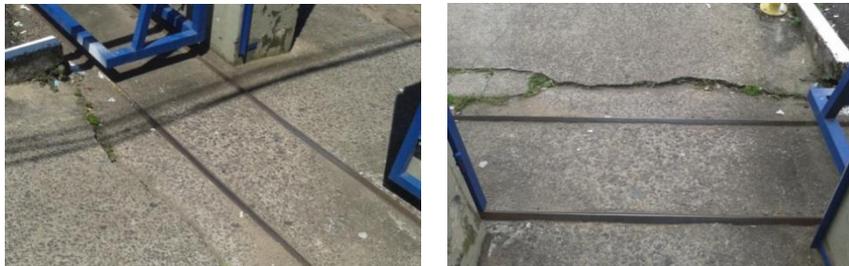
Fig 8 Portão lateral do Campus

A Aluna B necessita frequentar locais que não são acessíveis internamente para as pessoas usuárias de cadeira de rodas, visto que algumas ligações são feitas somente com a utilização de escadas. A inexistência de rampas que interliguem alguns blocos se torna um dos maiores agravantes na questão mobilidade e acessibilidade do Campus da UNISC.

Esta foi uma das principais ressalvas da aluna, pois, quando precisa ir à Biblioteca ou então ao Bloco 18, que é o Bloco onde tem suas aulas de Direito, ela não pode seguir ao seu destino pelo trajeto desejado. Então, ela precisa fazer o maior percurso, além de enfrentar diversas dificuldades durante o trajeto. Vale ressaltar que a Aluna B diz sentir dificuldades mesmo quando está utilizando sua cadeira de rodas motorizada, principalmente quando se depara com a existência de desníveis superiores a 5 mm. A aluna B percorre cerca de 580 metros por dia.

Largura de 1,02m o portão lateral da UNISC. Menor que o mínimo admissível de 1,20m;</li> <li>

A inclinação longitudinal ultrapassa os 8,33% estabelecidos por norma. A referida rampa possui 22,2% de inclinação;</li> <li>

Há 3 desníveis medindo 2,5cm. Dois deles se encontram em 2 trilhos de ferro, onde corre o portão lateral da UNISC, e o terceiro se encontra entre o término da rampa e o piso plano.</li> </ul>

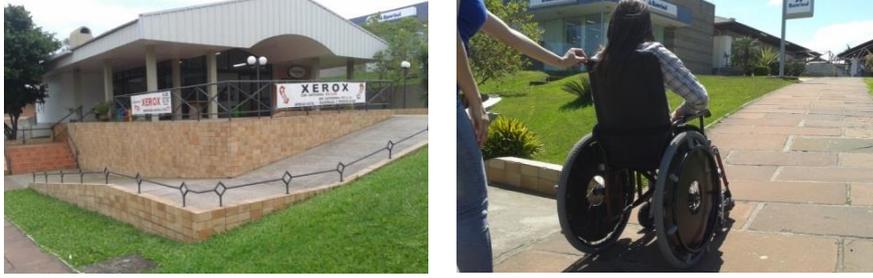
Fig 9 Rampas nos pontos “P6” e “P7”

Durante o trajeto percorrido pela Aluna B, analisaram-se diversas dificuldades, porém, duas rampas em especial obtiveram destaque. Conforme a Figura 9, as duas rampas possuem uma inclinação excessivamente alta e comprometem significativamente a segurança da cadeirante, visto que estas rampas não apresentam os acessórios adequados e exigidos por norma, como corrimão em duas alturas em ambos os lados e corrimão intermediário no caso guarda corpo e guia de balizamento respectivamente.

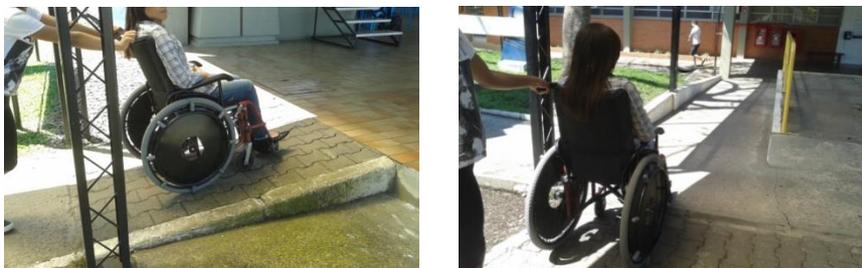
Fig 10 Exemplo de duas rampas analisadas no passeio acompanhado “B”

De um modo geral, pode-se constatar que, das oito rampas existentes no trajeto do passeio acompanhado “B”, nenhuma delas está totalmente de acordo com as exigências estabelecidas pela NBR 9050, ou seja, todas as rampas que a cadeirante precisou passar para chegar ao destino desejado apresentam, pelo menos, um indicador de acessibilidade em desacordo com a norma vigente. As irregularidades observadas no referido passeio são, repetitivamente, a falta dos acessórios para uma rampa, guia de balizamento e corrimão.

Em seis das onze rampas analisadas neste trajeto, a inclinação longitudinal é maior do que 8,33%. Visto isso, as rampas não poderiam compor rotas acessíveis, porém, não é o que acontece. Algumas delas são as únicas possibilidades de acesso para que a cadeirante consiga chegar ao local desejado. Em um âmbito geral, seis das oito rampas estudadas não possuem guia de balizamento, todas as oito rampas não possuem corrimão com duas alturas em ambos os lados e guarda corpo associado, ou quando possuem, está incorreto ou incompleto. Na Figura 10, uma das rampas não contém nenhum dos itens necessários e a outra apresenta a existência de corrimão em apenas um dos lados.
