Abordagem da atual situação do sistema de drenagem urbana e resíduos sólidos do bairro Curió Utinga-Belém/PA**Approaching the current situation of the urban drainage system and solid waste of Curió Utinga-Belém/PA**

DOI:10.34117/bjdv5n8-141

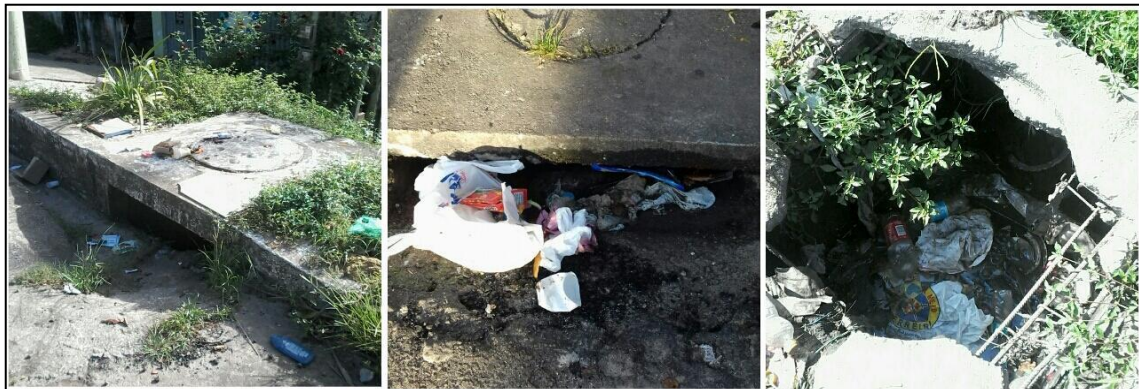
Tratando-se da manutenção e condição do sistema de drenagem urbana no bairro, 19,04% afirmou que dispositivos, como a boca-de-lobo, funciona normalmente e 38,10% pontuou eventualidade da manutenção e limpeza dos mesmos. Não obstante, 78,60% dos entrevistados mencionaram que o sistema de drenagem possui diversos problemas, principalmente com resíduos sólidos, estes impedem o escoamento da água nas bocas-de-lobo, e 62% alegaram que não há manutenção nos locais, na Figura 4 a seguir detecta as problemáticas relatadas acima.

Figura 4 - Depósito de resíduos sólidos nos dispositivos de drenagem.

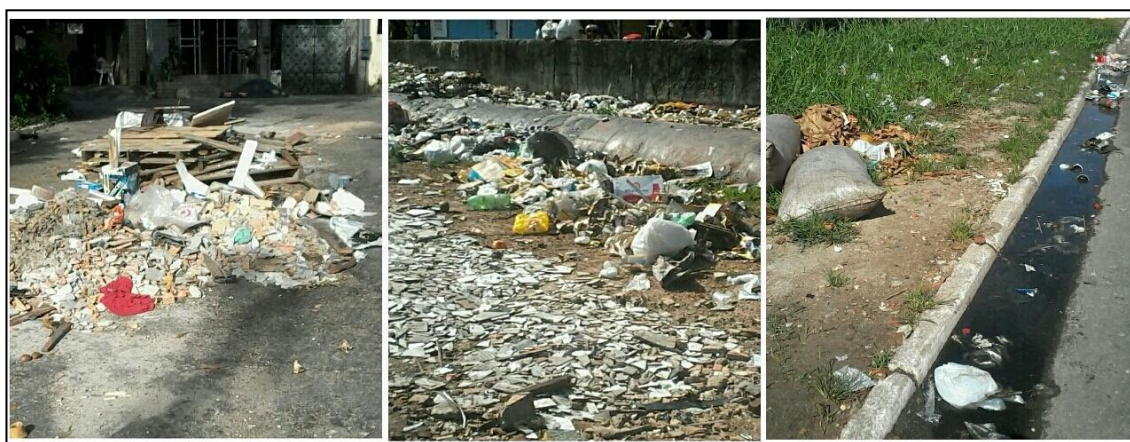
No entanto, muitos dos entrevistados mencionaram que realização da coleta em parte do bairro é realizada somente em alguns locais de referência contribuindo para o grande acúmulo de resíduos sólidos pela área, Figura 5. Verifica-se para a retenção de água pluvial na sarjeta devido aos resíduos, mesmo sem ocorrência de chuva, além de resíduos por toda a extensão da Av. João Paulo ao redor da adutora de água tratada.

Figura 5 - Resíduos sólidos acumulados na área de estudo.

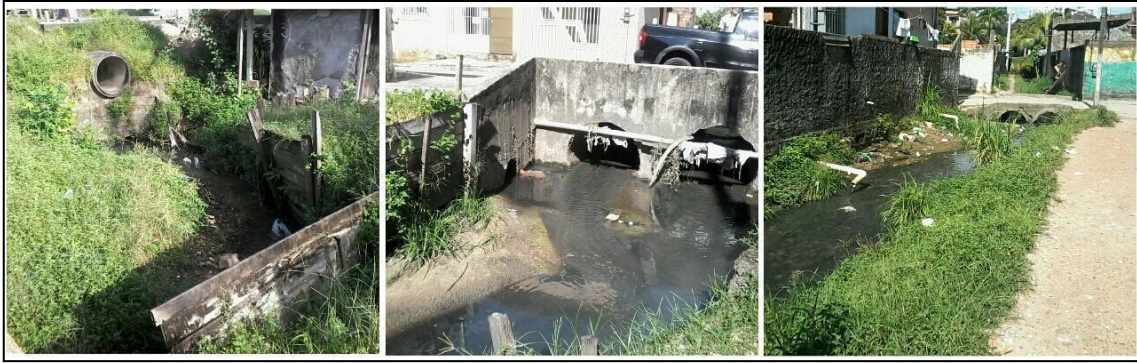
O bairro é um dos locais onde ocorre maior volume de descarte irregular de resíduos na margem de canais e via pública (SESAN, 2017). A Secretaria de Saneamento (SESAN) afirma executar obras de drenagem e também as ações de dragagem, retirada de entulho e desobstrução de bueiros e intensifica esses procedimentos em todo o bairro, porém, como relatado pelos moradores, esses serviços são prestados esporadicamente e, de qualquer forma, não resolve a problemática, pelo contrário, os moradores alegam que, após finalizados alguns serviços, os problemas de alagamento permanecem e, por vezes, se agrava. Pode-se observar na Figura 6 imagens de alguns trechos do canal do Mártir e suas problemáticas.

Figura 6 - Trechos do canal do Mártir.

As inundações próximas ao canal podem ser causadas devido a dois processos constatados nas imagens da Figura 6: enchentes em áreas ribeirinhas e pelo processo de urbanização. A inadequada ocupação da população, em áreas de risco, onde está localizada no leito maior desse corpo hídrico, fica sujeita a situações em que a água extravasa em casos de eventos de chuvas. As enchentes são naturais e atingem a população que ocupa os leitos dos canais. Além disso, a falta de planejamento do uso do solo, não levando em consideração a topografia e as condições naturais do local.

A urbanização provoca a impermeabilização do solo, assim, a parcela da água que antes infiltrava no solo passa a escoar pelos condutos (TUCCI, 2010). Desta forma, aumenta o escoamento superficial passando a escoar nos canais, exigindo maior capacidade de escoamento das seções. Entretanto, a seção do Canal foi reduzida ao longo do processo de urbanização. Além disso, em alguns trechos do canal, pode ser detectado o assoreamento do seu leito, presença de resíduos sólidos, aterros para aproveitamento da área, resultando em um grave problema ambiental e social.
