## Manifestações patológicas em residência unifamiliar - estudo de caso

### Pathological manifestations in single-family residence - case study

O trabalho apresentado, refere-se a um estudo sobre patologias presentes em uma residência unifamiliar, situada no município de Manaus-Am, localizado na Av. Bispo Pedro Massa, nº 114, Bairro Cidade Nova 2, e coordenadas 3°2'21.84"S 59°58'43.601"O, onde o mesmo pode-se observar a localização de acordo com a (figura 5). A residência em estudo possui uma área de 250 m<sup>2</sup>, onde sua fachada frontal encontra-se na (figura 6).

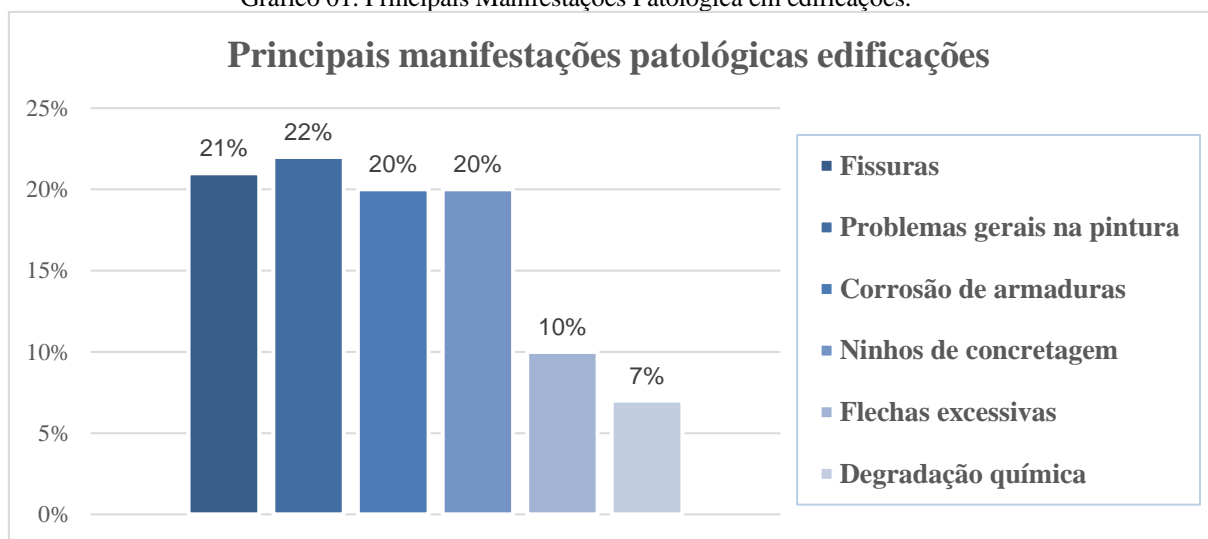
Gráfico 01. Principais Manifestações Patológica em edificações.

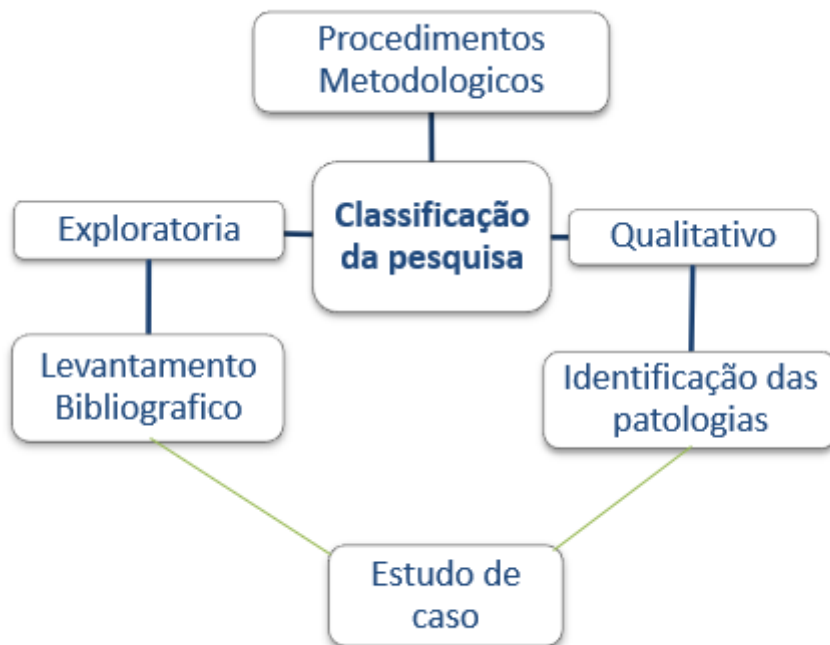
Figura 4. Fluxograma da metodologia

Os problemas identificados visualmente serão registrados através de fotos e anotações, com as quais poderá ser feito um estudo mais detalhado do problema. Combinados com a revisão bibliográfica, esses dados coletados nos permitirão chegar aos resultados finais da pesquisa.

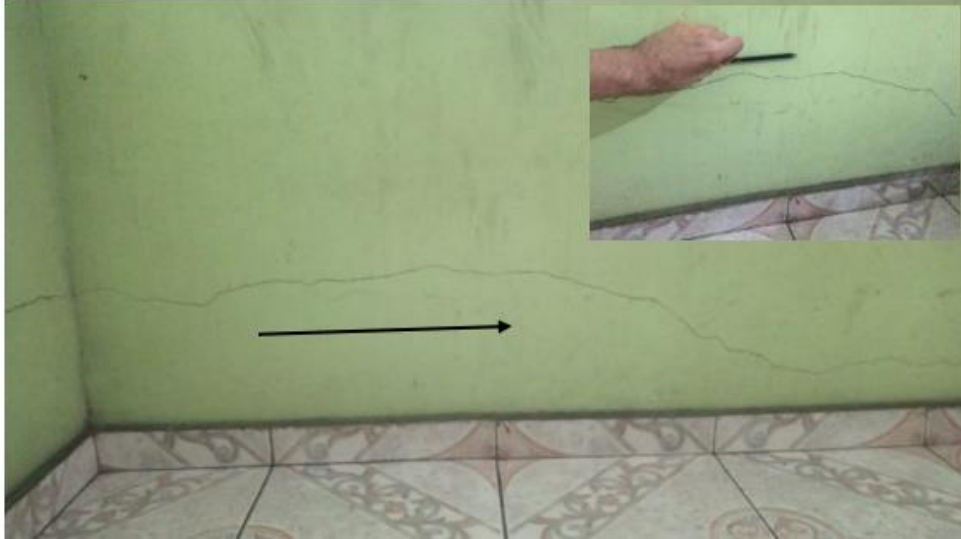
Fissura na horizontal, devido a movimentação térmica, encontrada na sala de estar da residência. Esse tipo de patologia quando próximo ao piso, sua causa muitas das vezes se dá pelo recalque do baldrame, no seu afundamento. Outro tipo comum de causa, é a infiltração que pode ocorrer no solo, devido a uma falha ou até mesmo pela falta de

impermeabilização do baldrame. Essa patologia pode ser vista na (figura 7), no interior da sala de estar.

Figura 7. Fissura horizontal por movimentação térmica na alvenaria

Sugere-se para as fissurações por movimentações térmicas encontradas na residência como mostra as (figuras 7 e 8), caso não tenha evoluído para outra patologia, pode ser executado um reparo técnico na alvenaria. Com tudo, devera remover os revestimentos se existir, até chegar na camada da parede, reparar a superfície com um chapisco e colocar argamassa até a sua regularização com tela, devidamente ancorada. Seguindo, com o acabamento, não esquecendo da impermeabilização antes de passar as demãos de uma tinta de qualidade.

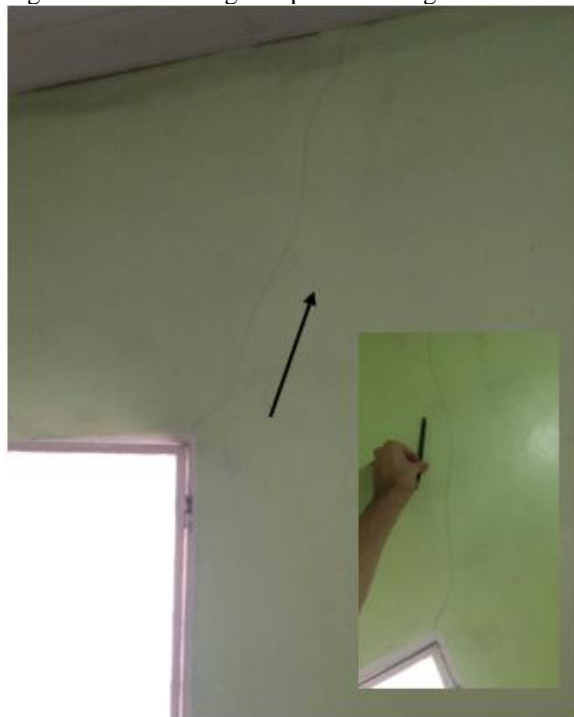
As fissuras diagonais geralmente encontram-se acima ou abaixo das esquadrias. Pode ser o sintoma existente por uma falha na verga e ou contraverga. Esses tipos de estruturas são ficam responsáveis pelo suporte as movimentações das esquadrias. Se não tiver um cuidado técnico no momento do dimensionamento ou até mesmo na execução, podem vir a surgir fissurais na diagonal próximo ao vão das esquadrias.

Conforme o item 2.2.2 uma atividade de carga em um ponto concentrado, pode ocasionar rupturas nos elementos na região onde foi aplicada e as fissuras se manifestação no local do ponto de carga atuante. Conforme está indicando, foi identificado uma sobrecarga na parede sala de estar conforme mostra a (figura 9):

Figura 9. Fissura diagonal por sobrecarga na alvenaria

Para a fissuração por sobrecarga como mostra a (figura 9), caso venha ter a necessidade de mais vergas e contravergas, deverá ser dimensionada e providenciada de uma forma adequada, sendo assim, há a possibilidade de solicitar o reforço com telas nas paredes, de acordo com o que foi explicado no tópico anterior.
